Original Blinkerschaltung (Einkreisschaltung)

Neuer Zweikreis Bremslichtschalter mit einer Kontrollleuchte

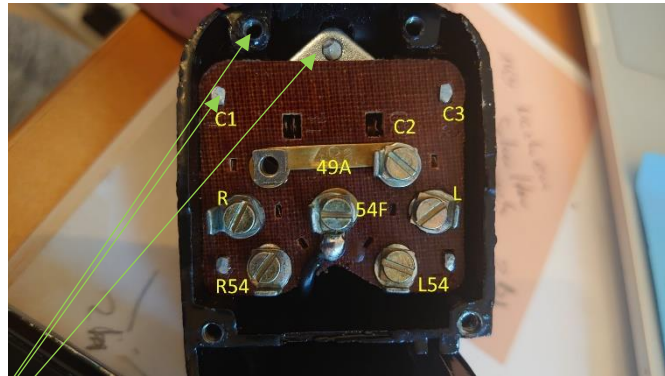
Durchgangsprüfer hat ergeben, dass es keine direkte Verbindung von einem Kontakt zum Pluspol der Glühbirne gibt. Masse der Glühbirne ist mit dem inneren Gehäuse verbunden (siehe Pfeile).
